## INNOVATION - 22 MAI 1967

Il y a déjà 50 ans que l'incendie dévastait le grand magasin bruxellois «A l'Innovation» (désormais Galeria Inno), entraînant un bilan effroyable d'au moins 251 décès et 62 blessés.

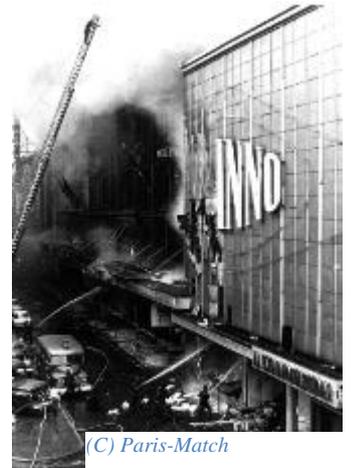
- ✘ Conception initiale du bâtiment (la partie la plus ancienne, dite « Horta » car œuvre de l'architecte Victor Horta, bâtiment datant de 1902) non réévaluée avec l'évolution des techniques et des connaissances (e.a. incendie du Printemps Haussman à Paris en 1881) ;

- ✘ Aucun **compartimentage** incendie comme imposé actuellement n'était présent, la conception même du bâtiment étant source de facteurs aggravants en cas d'incendie (parmi ces points favorables à la propagation rapide de l'incendie, un vaste espace central ouvert sur les différents niveaux (atrium) et qui accueillait les escalators) ;

- ✘ Bâtiment initial étendu au fur et à mesure des acquisitions d'immeubles voisins avec leurs lots de transformations, de créations de coursives et de communications internes et de tentatives d'unifications visuelles entre ces bâtiments rapportés dont une façade recouverte d'une immense paroi en aluminium sur 3 étages, masquant par ailleurs la façade Art Nouveau ;

- ✘ **Matériaux de décoration** inflammables (bois, moquettes, matériaux plastiques et synthétiques, ...) par ailleurs générateurs de fumées ;
- ✘ Installations électriques surchargées ;

- ✘ Mauvaises communications, lenteur à l'alarme pour déclencher **l'évacuation** et délais importants d'avertissement des services publics de secours (14 minutes ...) ;

- ✘ Au niveau des **voies et sorties de secours** : certaines issues de secours étaient verrouillées lors de la catastrophe et d'autres n'étaient tout simplement plus opérationnelles (aménagées devant des fenêtres et des murs aveugles).

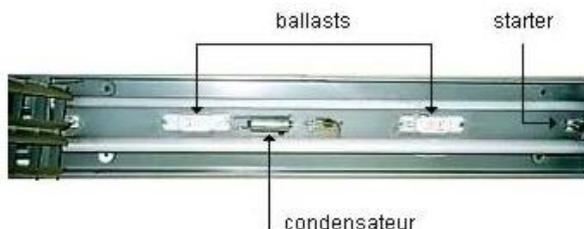
Intérieur d'une armature d'éclairage TL

L'usure de ces éléments peut générer des points anormalement chauds, voire des explosions. Comme ces tubes TL et leurs armatures peuvent être installés dans des faux-plafonds ou à proximité d'éléments inflammables, cette source d'incendie ne doit pas être négligée.

- Clignotement répété du tube TL (succession continue d'allumages et d'extinctions conduisant à un échauffement anormal)
- Extrémités du tube virant aux couleurs rosées voire orangées (courant en continu produit par l'amorceur)
- Ecoulements visqueux coulant de l'armature (dégradations de certains composants comme les condensateurs)

### Remplacez immédiatement les lampes TL défectueuses ainsi que le ballast / starter

Ces tubes TL ont donc le même « âge », une usure similaire et présentent dès lors les mêmes risques. Ils doivent faire l'objet aussi d'un remplacement préventif.
